SAFETY FLASH: BRAND IN MACHINEKAMER

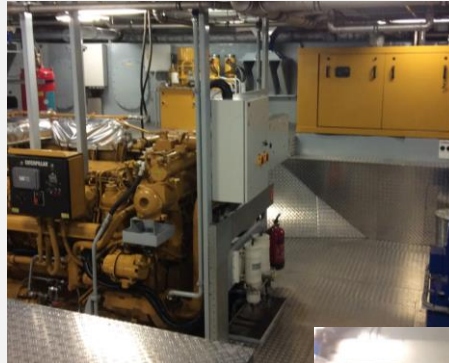
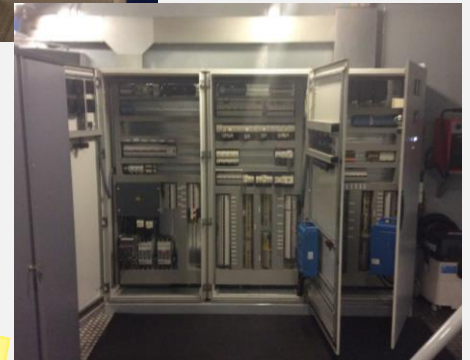
GOOD PRACTICE

- ✔ Goed onderhoud volgens leveranciersvoorschriften
- ✔ Elektriciteitskasten vrij van materiaal
- ✔ Warmtebronnen zoals straalkachels staan vrij van andere materialen
- ✔ De verwarmingsspiraal van straalkachels blijven vrij van vet en olie
- ✔ Duidelijke scheiding smeer- en gasolievulpunten
- ✔ Gebruikte poetsdoeken opslaan in afsluitbare stalen bak/emmers
- ✔ Opgeruimde en schone machinekamer
- ✔ Vrije schacht

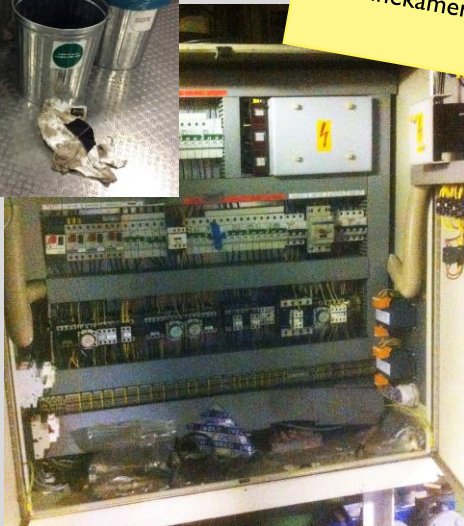
BAD PRACTICE

- ✘ Rommel, vuil en losse materialen
- ✘ Geen scheiding smeer- en gasolievulpunten
- ✘ Gebruikte poetsdoeken op een prop (broei-/zelfontbrandingsgevaar)
- ✘ Verdwenen isolatie uit uitlaat (bijvoorbeeld na reparatie)
- ✘ Lekkages (in brandstofleiding)
- ✘ Niet paraat hebben van blusmiddelen
