SAFETY FLASH: BRAND IN MACHINEKAMER

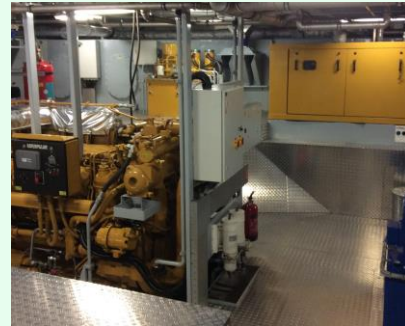
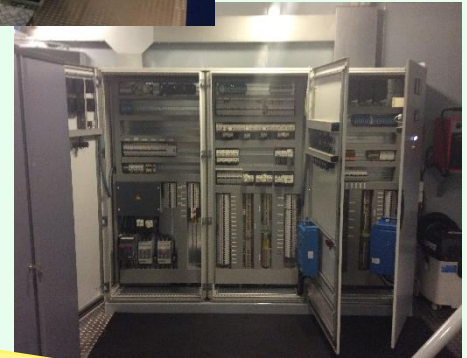
GOOD PRACTICE

- ✔ Goed onderhoud volgens leveranciersvoorschriften.
- ✔ Elektriciteitskasten vrij van materiaal.
- ✔ Warmtebronnen zoals straalkachels staan vrij van andere materialen.
- ✔ De verwarmingsspiraal van straalkachels blijven vrij van vet en olie.
- ✔ Duidelijke scheiding smeer- en gasolievulpunten.
- ✔ Gebruikte poetsdoeken opslaan in afsluitbare stalen bak/emmers.
- ✔ Opgeruimde en schone machinekamer.
- ✔ Vrije nooduitgangen.
- ✔ Zie ook de [Best Practice Brand preventie & bestrijding](#).

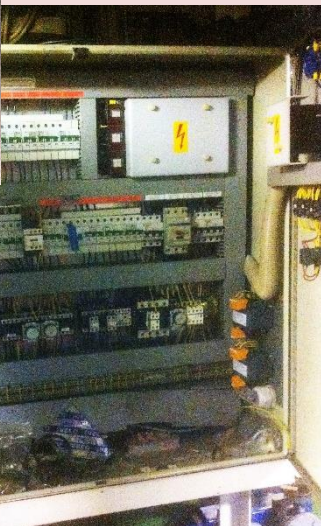
BAD PRACTICE

- ✘ Rommel, vuil en losse materialen.
- ✘ Emmers of bakken met poetsdoeken open laten staan.
- ✘ Verdwenen isolatie van uitlaat (bijvoorbeeld na reparatie).
- ✘ Lekkages (van brandstofleiding).
- ✘ Niet paraat hebben van blusmiddelen.

- Hoe zijn de smeerolie- en gasolievulpunten herkenbaar en hoe worden deze gescheiden aan boord?
- Hoe kunnen we de machinekamer nog beter opgeruimd houden?
- Waarom dienen elektriciteitskasten afgesloten en vrij van materialen te zijn?
